# 西安寺跡第10次発掘調査 現地見学会資料

2020.12.13. 奈良県王寺町地域交流課

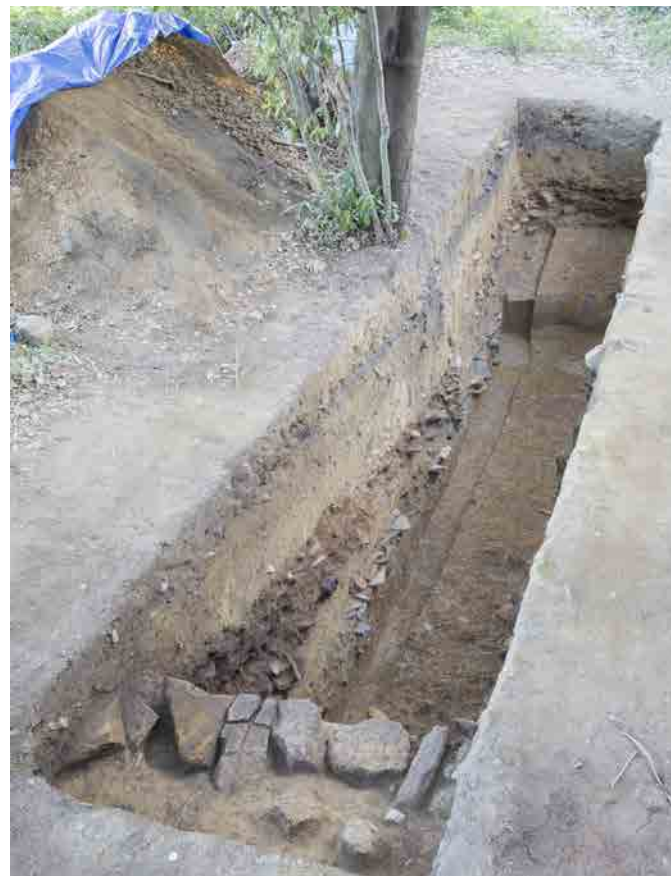
写真2 塔基壇と回廊？の検出状況（北から）

塔の基壇外装から南へ5.5mのところ、幅1.1m、深さ30cmの溝を、さらにその南側では溝底から48cmの高さをもつ基壇状の高まりを検出しました。

この高まりは2区トレンチ内を超えて南に延びていますが、3次調査トレンチの位置までは延びないことがわかっています。したがって、この高まりは南回廊である可能性が高いといえます。南回廊と推測される基壇は、地山を削り出したのちに15cmの厚さで盛土をして築かれています。ただし、南回廊の高まりが中門に当たることも考えられますが、塔南面基壇から階段が検出されなかったことからすると、南が正面でなく、門はなかったと想定できます。

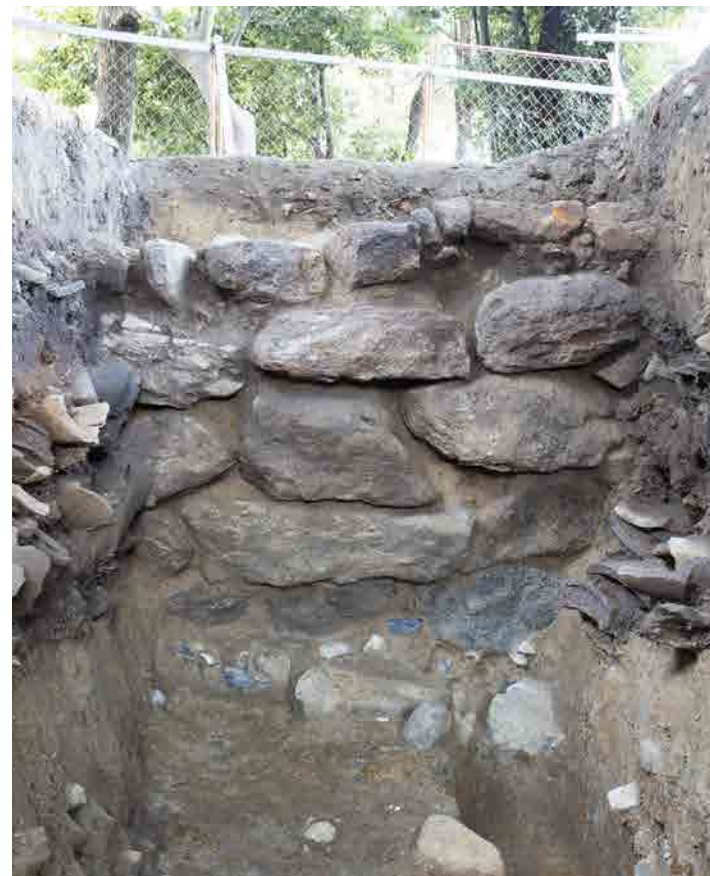
写真3 塔南面の乱石積基壇外装検出状況（南から）

塔基壇では、自然石を積み上げて化粧する乱石積の基壇外装が良好な状態で検出できました。下端から4段分は花崗岩を使っていますが、上端の葛石（かずらいし）に当たる部分は二上山で産出される凝灰岩を並べています。基壇の高さは1.09mです。

今回の第10次調査によって、塔基壇の乱石積基壇外装は全面にわたって非常に状態良く残されていることがわかりました。この貴重な遺構を将来的にどのように保存し、どのように活用していくのかをしっかりと検討していく必要があります。

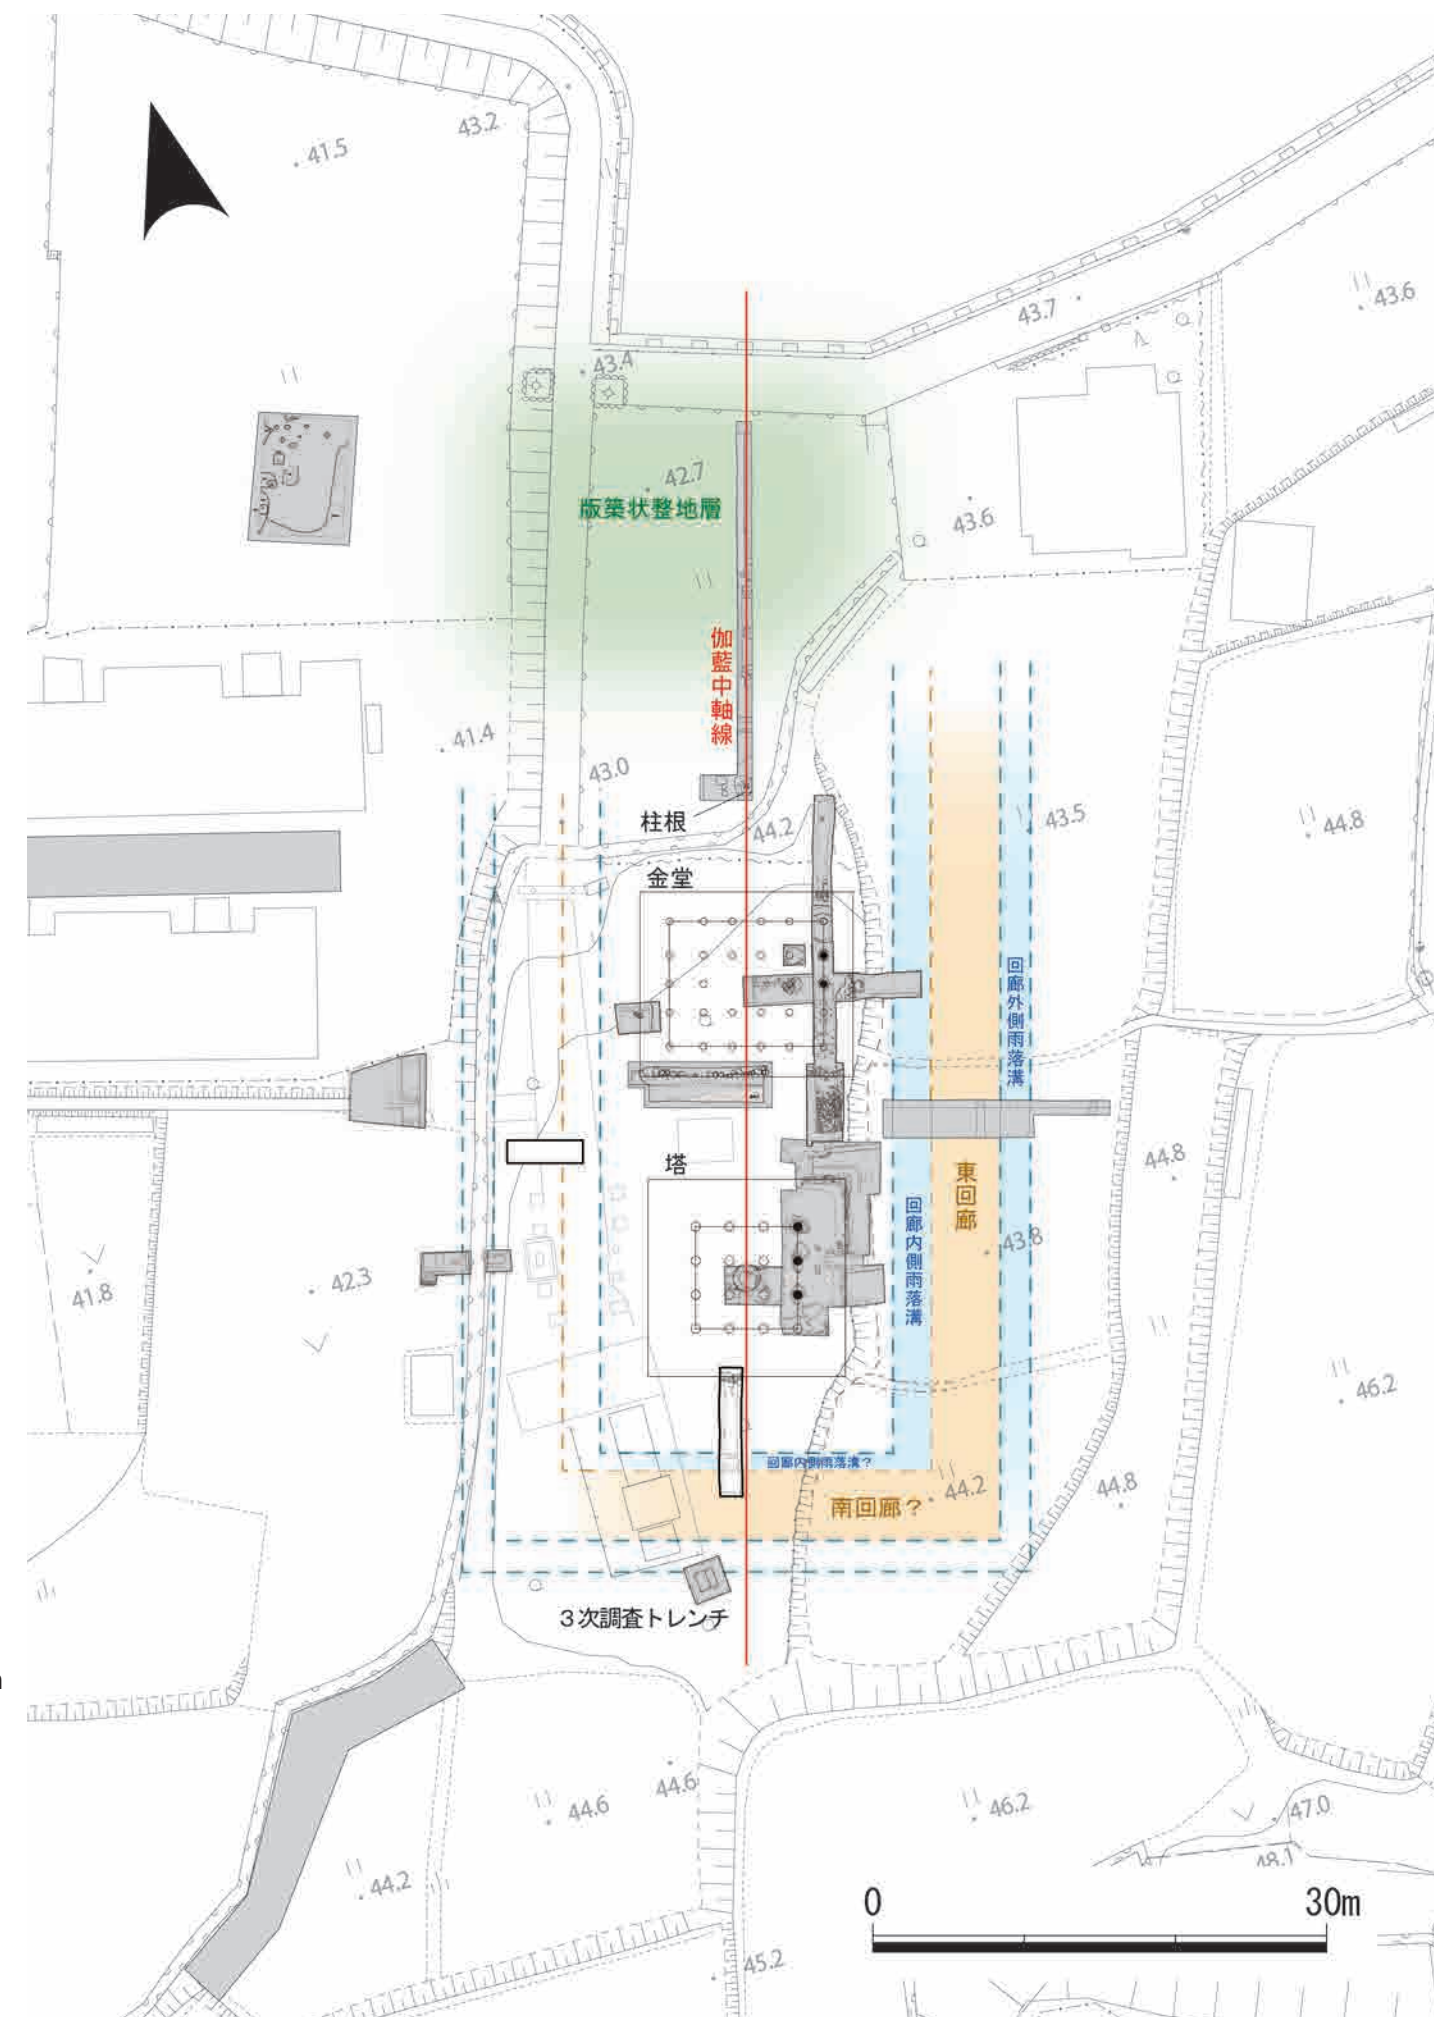
図3 西安寺の伽藍推定図 (1/500)

- ・拜殿の北東に塔が位置し、乱石積の外装をもつ13.35m四方の基壇に、3間等間で6.75m四方の建物が建ち、7世紀末から8世紀初頭頃に建立されたこと
- ・塔の北側に金堂が位置し、乱石積の外装をもつ東西14.07m、南北12.18mの基壇に、東西（桁行）5間、南北（梁行）4間の建物が建っていたこと
- ・西安寺は南向きの四天王寺式伽藍配置であると考えられること
- ・金堂の東に上端幅4.76mの基壇をもつ東回廊があり、その内外に雨落溝がつけられていたこと
- ・金堂の北は基壇をとまなう講堂はないが、7世紀後半頃に版築状に層を重ねて整地されたこと

その結果、干割れした痕跡のある地山が確認でき、地山の上にわずかに整地された層のあることがわかりましたが、西回廊や中門に当たるような遺構は認められませんでした。舟戸神社の境内の西隣は、一段下がる地形にあるため、想定される西回廊がさらに西に延びる可能性が低いことから考えると、本来あった西回廊の遺構がすでに削平されて、なくなっているのではないかと想像されます。

また、伽藍配置に関しては、南に中門があった可能性もまだ残されていますが、南が回廊ならば中門は西にあった可能性が高くなり、引き続き調査して確認する必要があります。
